## TAKSTFORUM NORD A/S

## TAKSTRAPPORT

: Ankerveien 3, 8013 Bodø

Prosjekt navn:  
Ankerv 1-7 og 21-23

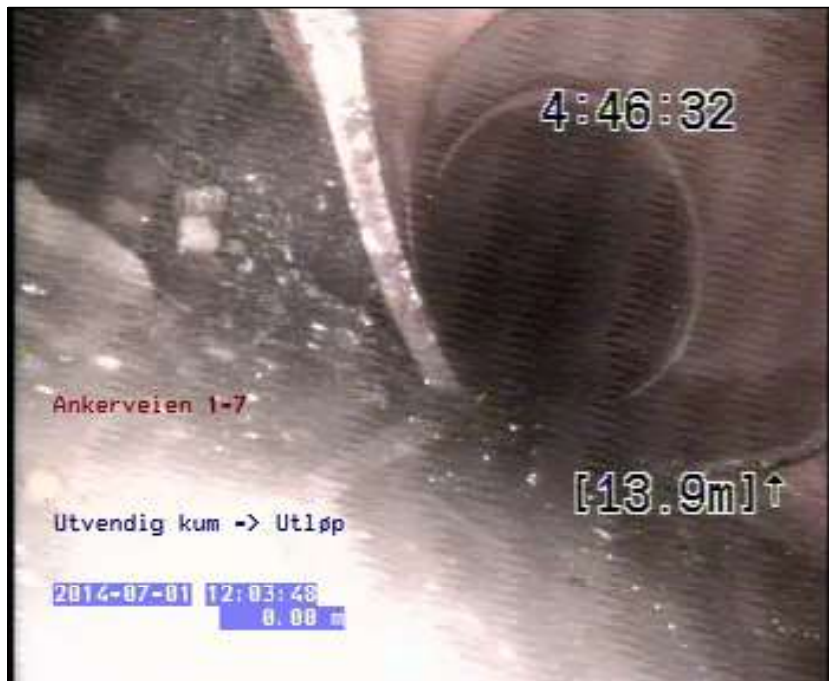
Foto: 3\_1\_6\_10112014\_053048\_A.jpg

Sprukket rør, Rørbiter har løsnet eller mangler/teglstein mangler fra sin opprinnlige posisjon, fra 06 til 09 Kl., Tangentiell, ser ut som om det er helt åpent .

13,6m, Sprukket rør, Rørbiter har løsnet eller mangler/teglstein mangler fra sin opprinnlige posisjon, fra 06 til 09 Kl., Tangentiell, ser ut som om det er helt åpent .

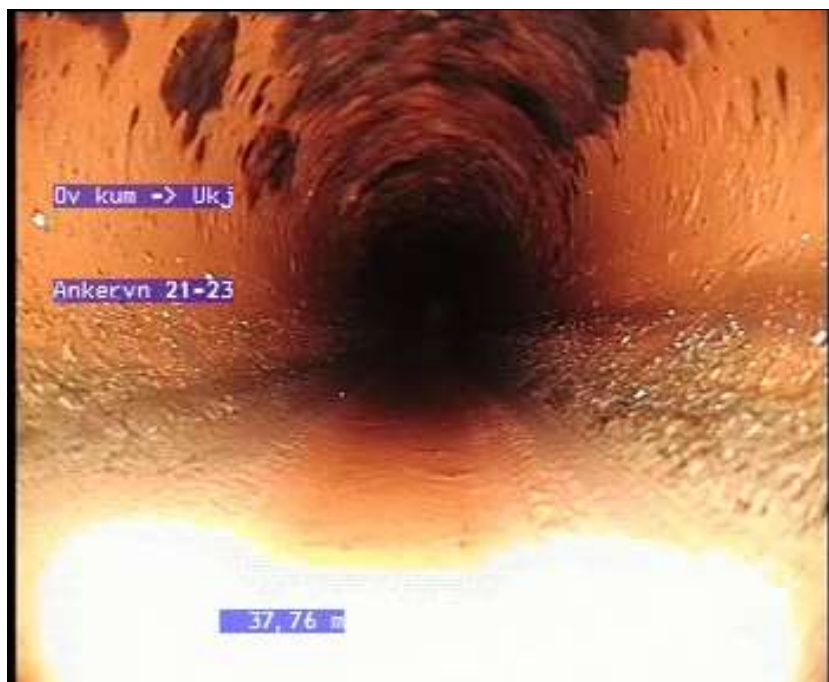
| 1:324 Posisjon | Observasjon | Foto |
|---|---|---|
| 37,70 <b>S2</b> | Utfelling/Belegg, reduksjon i tverrsnittsarealet er 5% eller mindre, fra 12 til 12 Kl., Biofilm, Start | 4_1_12_11112014_045310_A.jpg |

Foto: 4\_1\_12\_11112014\_045310\_A.jpg  
37,7m, Utfelling/Belegg, reduksjon i tverrsnittsarealet er 5% eller mindre, fra 12 til 12 Kl., Biofilm, Start

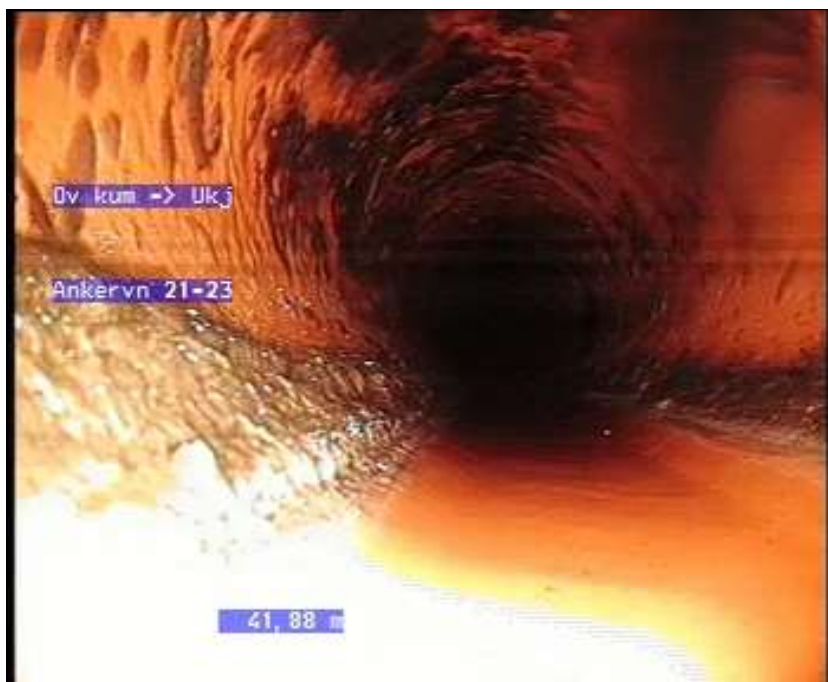
| 1:324 | Posisjon | Observasjon | Foto |
|---|---|---|---|
| | 41,80 | <b>S3</b> Utfelling/Belegg, reduksjon i tverrsnittsarealet er 5% eller mindre, fra 05 til 07 Kl., Fett, Start | 4_1_16_11112014_045343_A.jpg |

Foto: 4\_1\_16\_11112014\_045343\_A.jpg  
41,8m, Utfelling/Belegg, reduksjon i tverrsnittsarealet er 5% eller mindre, fra 05 til 07 Kl., Fett, Start

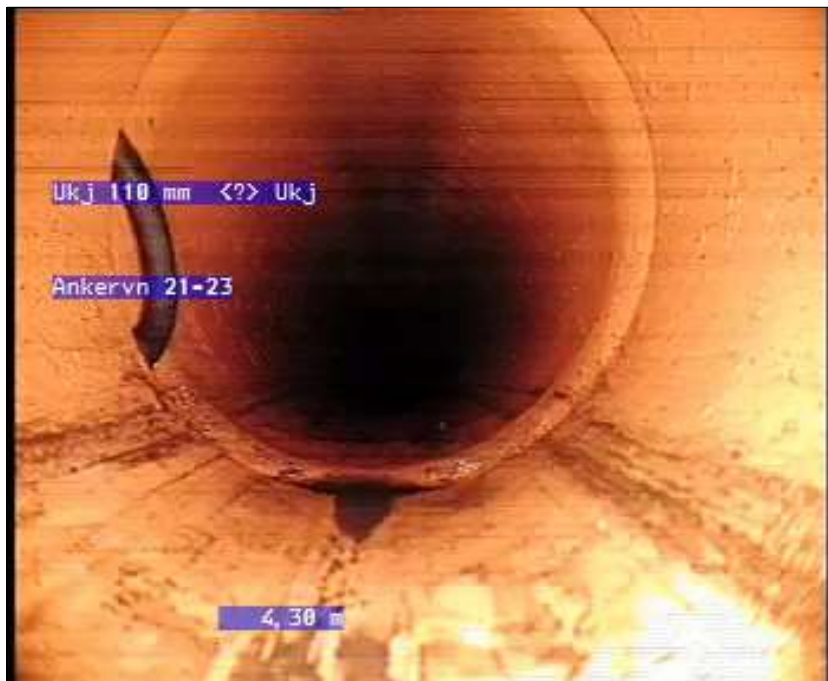
Foto: 5\_1\_3\_11112014\_050322\_A.jpg

| 1:315 | Posisjon | Observasjon | Foto |
|---|---|---|---|
| | 4,30 | Synlig pakning, pakningsringen er hel og henger inn i ledningen-laveste punkt er under horisontal senterlinje, fra 07 til 09 Kl., utgjør ikke noen stor fare her | 5_1_3_11112014_050322_A.jpg |

4,3m, Synlig pakning, pakningsringen er hel og henger inn i ledningen-laveste punkt er under horisontal senterlinje, fra 07 til 09 Kl., utgjør ikke noen stor fare her

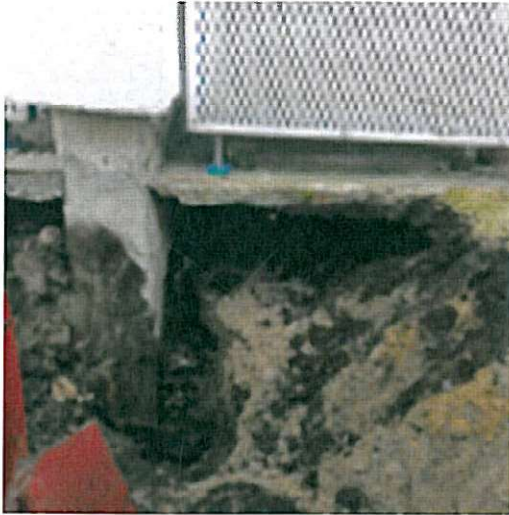
Bilde 1: Kollapset betongdekke

Prøvegraving nr.3 ble foretatt inntil det kollapsede betongdekket. Massene her var de samme som i de andre hullene, og det ble konstatert at betongdekket hadde kollapset siden massene under var borte. Det er nærliggende å tro at de har blitt vasket vekk av vann gjennom årenes løp. Fjell eller sprengstein ble ikke påvist. Det ble påvist vanninnslag i dette hullet.

Prøvegravingene viser at det er dårlig drenering av overflatevann og smeltevann om våren. Vann blir stående i massene inn mot bygget og kan forårsake skade på grunnmur. Kollapsen av betongdekket som er anlagt på bakken antas å være et resultat av utvasking av finstoff som følge av mye vann i massene.

På den utvendige betongplatingen kan ny utstøpes når planlagte avskjærende dreneringsgrøft er etablert, og det er foretatt nødvendig masseutskifting. Når det gjelder sprekkdannelse i bygningen for øvrig anses dette å være normalt vedlikehold, og utbedring kan skje i forbindelse med intervall bunden vedlikehold.

Det er ikke behov for ytterligere grunnundersøkelser med hensyn til en eventuell etablering av drengroft bak bygget. Det er dog viktig at dette arbeidet utføres av entreprenør med den rette kompetansen, og at det benyttes gode drenerende masser til tilbakefyllingen.

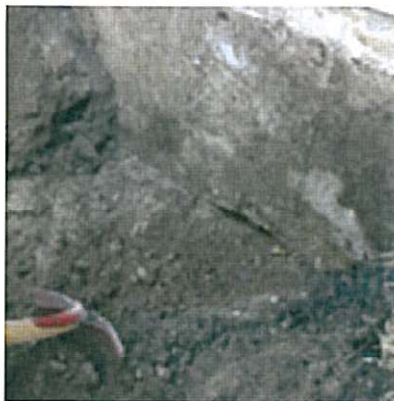
Bilde 2: Prøvegraving nr.1. Ringmur avdekket.

Prøvegraving nr.1 avdekket blandede masser bestående av stein, grus, siltig sand, skjellsand og humusholdige masser under et vegetasjonsdekke som var ca 20 cm tykt. Det ble ikke registrert vanninnslag i dette hullet, men massene var fuktige. Hullet ble gravet ned til 1 meters dybde. Ringmuren gikk ned til ca. 50 cm under overflate terreng. Fjell eller sprengstein ble ikke påvist.

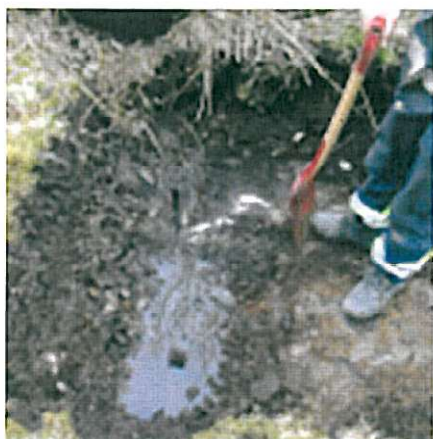
Bilde 3: Hull nr.4 fyltes raskt med vann.

Prøvegraving nr.4 ble foretatt inn mot fjellskjæringen for å finne dybde til fjell. Det ble avdekket fjell på et dyp på ca.40 cm. Dette hadde fall mot bygget slik at overflatevann vil trekke ned i massene og ledes mot fundamentet til tross for at terrengoverflaten har svakt fall vekk fra bygget. Det ble registrert stort vanninnslag i dette hullet.
