**Bodøsjøen borettslag**

**Tilstandsvurdering**

# **BODØSJØEN BORETTSLAG**

## **TRAPPER OG TRAPPEROM**

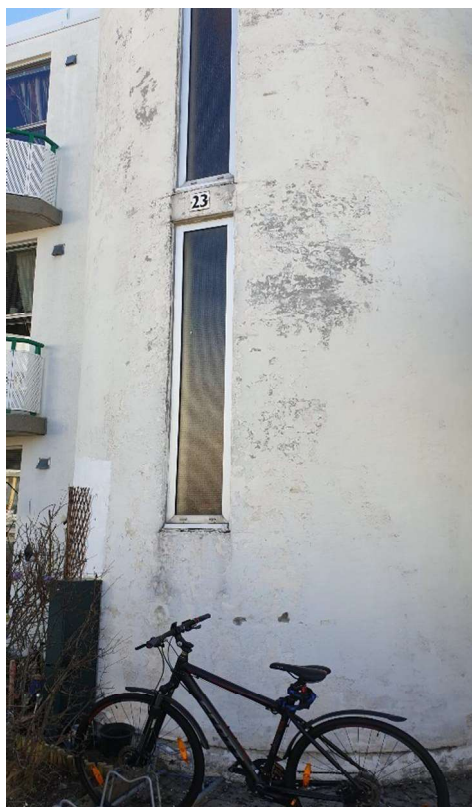
Flere av trapperommene har synlige sprekker og sår utvendig. Malingen flasser av, biter av pussen har stedvis løsnet og falt av og det er tydelige tegn til vannlekkasjer, spesielt rundt vinduene.

*Maling flasser av*

Murverket synes ikke å være strukturelt skadet ut over sprekker og riss som er påregnelig i en slik konstruksjon. For å bevare veggene i et lengere perspektiv er det imidlertid nødvendig å kle de utvendig med en værhud (utvendig kledning) og vindsperre. Som vi har vist i en tidligere tilstandsrapport datert 2016-01-10 er det en betydelig kuldebro mellom trapperommet og den utvidede leiligheten. Kuldebroen kan ikke elimineres uten å reversere utbyggingen som ble gjort på 90-tallet, men effekten av kuldebroen kan elimineres dersom trapperommet gjøres om til et varmt rom. Da vil det være nødvendig å isolere trapperomsveggene, og det gjøres med best effekt på utsiden og da i sammenheng med en utvendig kledning.

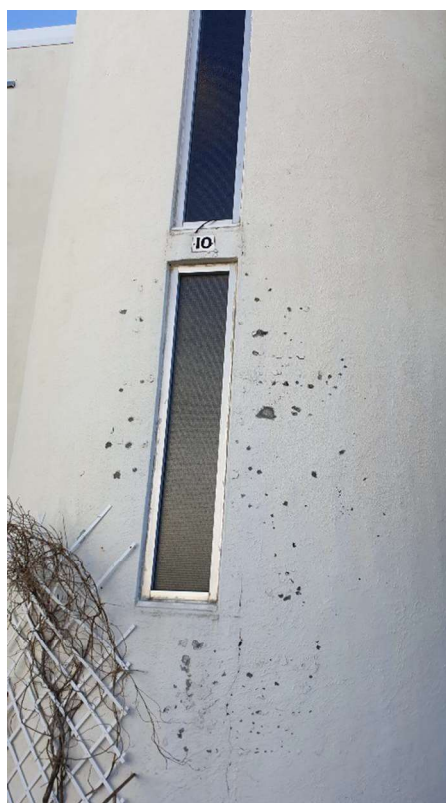
*Skader i pussen*

Det er påregnelig at en fritt eksponert lecavegg vil få sprekker. Spesielt i sprekkeene vil det trekke inn vann som så vil fryse i kuldeperioder og over tid resultere i frostsprenging. Et tett malingsjikt utenpå pussen vil til dels fremskynde denne prosessen ved at vann som først har trengt inn bak malingen ikke dreneres ut. I tillegg er vinduene en kilde til stadige vannlekkasjer inn i murverket

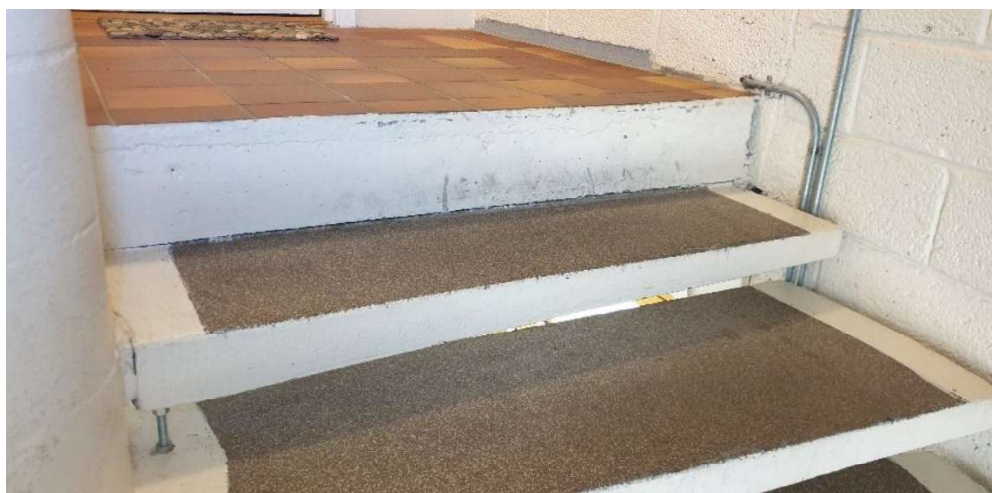
For det andre gjelder det det øverste trinnet mot hvert repos. Dette er, ulikt alle de andre trinnene, ikke sammenhengende med sentersøylen, men er festet direkte til undersiden av reposit med to bolter. I mange tilfeller har det i årenes løp oppstått en svikt i den ene eller begge bolteforbindelsene, noe som oppleves som en «slark» i trinnet når man går i trappa. Dette er forsøkt utbedret dels ved avstiving av trinnet mot underliggende trinn og dels med avlastning på vinkler festet til murverket.

*Trinn innfestet under repos og sikret med støtte mot underliggende trinn*

At det separate trinnet som er festet under reposet etter hvert oppleves som løst er påregnelig ut fra konstruksjonsdetaljen. Gjennom årene vil boltene, pga vektstangprinsippet, utsettes for store og gjentatte krefter hver gang noen går i trappa. Etter hvert vil det oppstå små deformasjoner og knusning av betong rundt boltehodet slik at det blir bevegelse i trinnet. Det kan også tenkes en begynnende svikt i samvirket mellom bolt og betong

En forbedret innfesting av det løse trinnet som henger under hvert repos er fullt mulig. Prinsipielt kan en løsning f.eks. se slik ut:

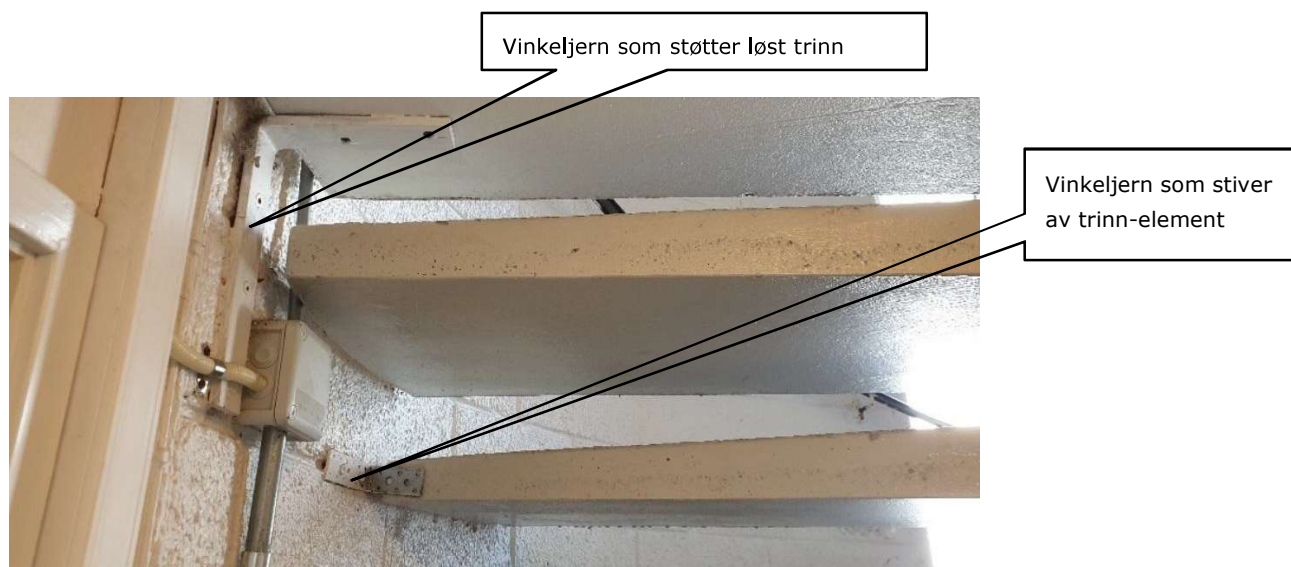
For det første er alle trinnene, unntatt det øverste mot hvert repos, fritt utkraget fra sentersøylen. Betongplaten som utgjør hvert trinn er relativt tynn og selv om disse er fremstilt i fabrikk under kontrollerte forhold, vil det være individuelle forskjeller på trinnene, også mht. stivhet. Bl.a. vil det være avvik i plassering av armeringen i betongtverrsnittet som vil gi seg utslag i varierende stivhet. For noen av trinnene har nedbøyningen blitt oppfattet som uakseptabel eller ubehagelig, og dette er forsøkt korrigert ved hjelp av vinkler festet i trappetrinn og lecavegg for å avstive trinnet.

*Eksempel på tiltak for å stive av trappa*

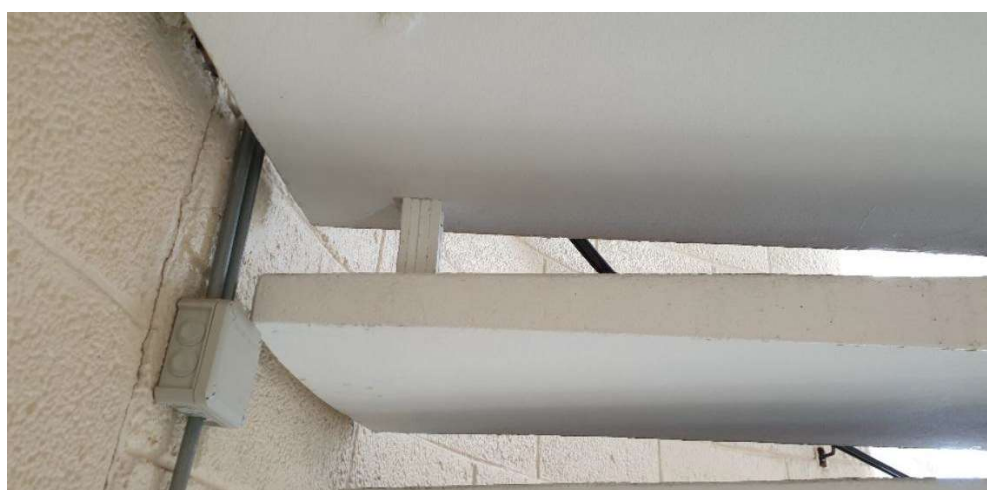
*Avstiving med trekloss*

Avstiving av trinn med vinkeljern festet i murverket, slik det er gjort noen steder i borettslaget, kan ha en effekt, men den vil ikke være varig, og i alle fall ikke ha en levetid på 40 år. Til det gir leca for dårlig feste for forbindelser med dynamiske laster.

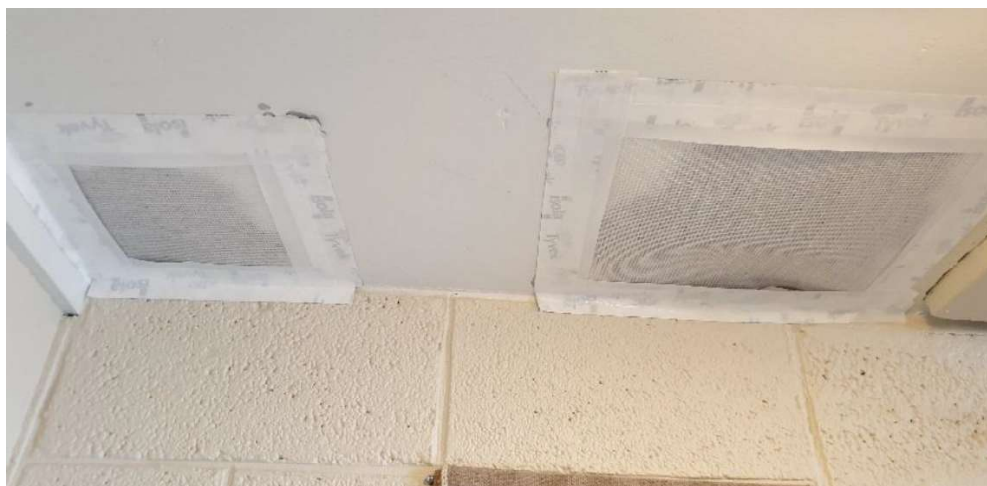
Betongen i repos og tak fremstår som betongen i bygget for øvrig, dvs med stedvise avskallinger av betong på undersiden som følge av armeringskorrosjon.

*Avskalling av betong på undersiden av repos sikret mot nedfall*

Det er uansett nødvendig å utbedre bygningene mht. kuldebroer og luft- og vannlekkasjer for å unngå videre utvikling av betongskadene. Det mest kostnadseffektive i forhold til trappene vil være å beholde dagens trappeløp og trappesjakter og utbedre disse i stedet for å bygge nytt.
