**Bodøsjøen borettslag**

**Tilstandsvurdering**

# **BODØSJØEN BORETTSLAG**

## **TRAPPER OG TRAPPEROM**

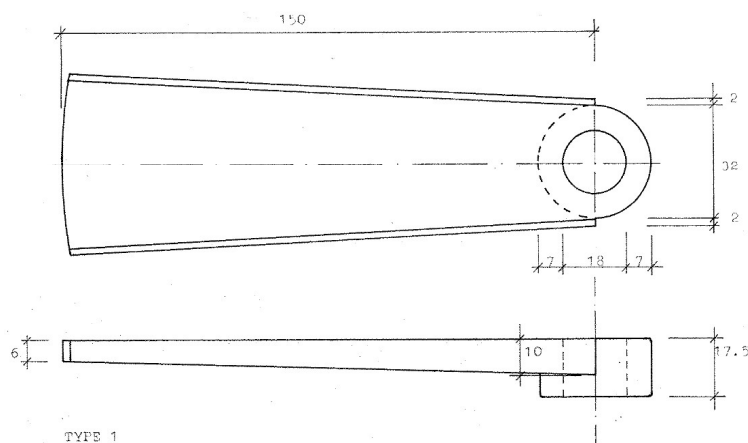
*Utsnitt av tegning som viser typisk trappe-element*

Det ble ikke observert synlige skader eller tegn til oppsprekking i elementene. I mange av trapperommene var det utført tiltak for å redusere svikt og nedbøying i noen av trappetrinnene. Dette dreier seg i hovedsak om to ulike forhold:

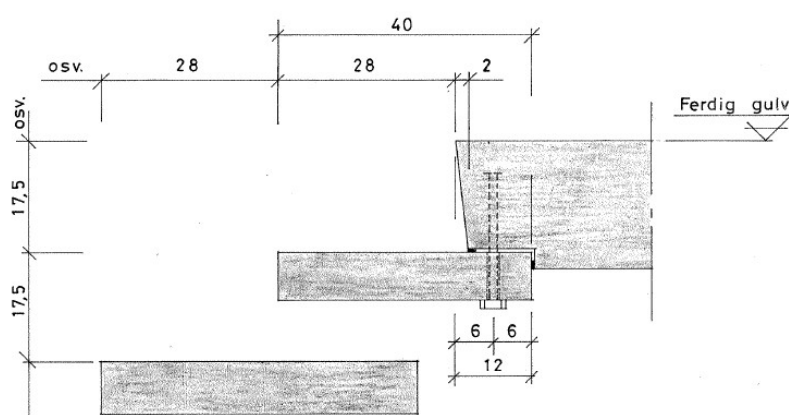
For det andre gjelder det det øverste trinnet mot hvert repos. Dette er, ulikt alle de andre trinnene, ikke sammenhengende med sentersøylen, men er festet direkte til undersiden av reposit med to bolter. I mange tilfeller har det i årenes løp oppstått en svikt i den ene eller begge bolteforbindelsene, noe som oppleves som en «slark» i trinnet når man går i trappa. Dette er forsøkt utbedret dels ved avstiving av trinnet mot underliggende trinn og dels med avlastning på vinkler festet til murverket.

*Utsnitt av tegning som viser innfesting av løst trinn til repos med bolt*

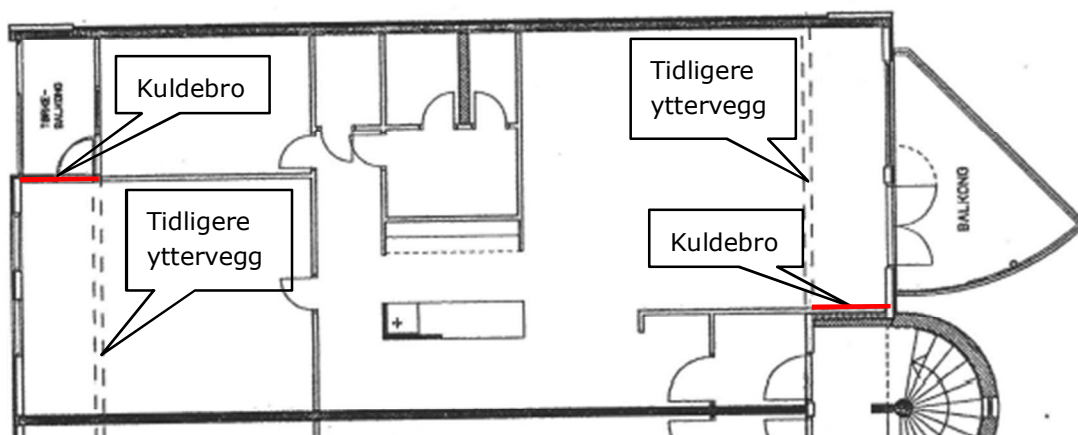
Murverket synes ikke å være strukturelt skadet ut over sprekker og riss som er påregnelig i en slik konstruksjon. For å bevare veggene i et lengere perspektiv er det imidlertid nødvendig å kle de utvendig med en værhud (utvendig kledning) og vindsperre. Som vi har vist i en tidligere tilstandsrapport datert 2016-01-10 er det en betydelig kuldebro mellom trapperommet og den utvidede leiligheten. Kuldebroen kan ikke elimineres uten å reversere utbyggingen som ble gjort på 90-tallet, men effekten av kuldebroen kan elimineres dersom trapperommet gjøres om til et varmt rom. Da vil det være nødvendig å isolere trapperomsveggene, og det gjøres med best effekt på utsiden og da i sammenheng med en utvendig kledning.

*Figur fra tidligere rapport som viser kuldebroene*

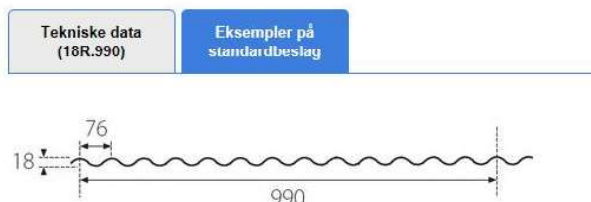
### *Eksempel på sinusplate av stål*

Den buede formen på trapperommene er en utfordring med tanke på å finne en egnet type ytterkledning. Vår umiddelbare tanke er å benytte en type stålplater med sinus-form som relativt lett lar seg bøye på langs av bølgene. Se eksempel under. En slik type kledning er f.eks benyttet på NAV-bygget i Sjøgata, der det også er et sirkulært trapperom med spiraltrapp. Trapperommet på NAV-bygget har riktignok en noe større radius slik at krummingen på platekledningen blir mindre, men vi antar at det vil kunne finnes et produkt som kan anvendes på trapperommene i Bodøsjøen borettslag. Dette har vi ikke hatt anledning til å undersøke nærmere.
